Audi A4 トランスミッションコントロールユニットの交換改修

| サービスキャンペーン通知日 | 平成 26 年 7 月 23 日 |

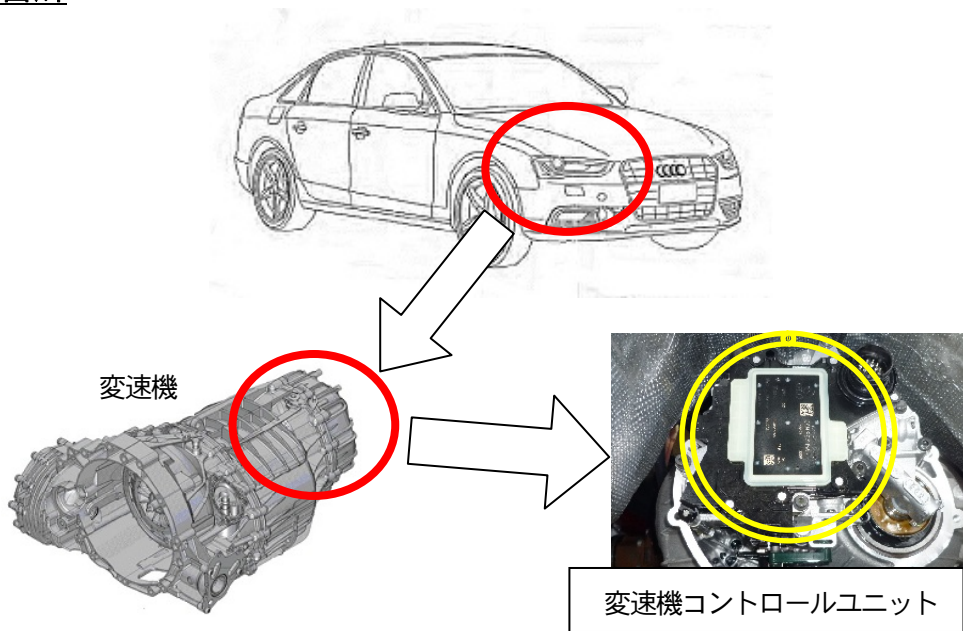
不具合発生箇所

| 不具合の内容 | 不適切な変速機オイルが使用されているため、変速機コントロールユニットの電子基板の配線の周囲に硫化銅が生成され、成長した場合、硫化銅を通して配線間に微弱な電流が流れることがあります。そのため、正規の電気信号の通信が出来ず、ギア位置を正確に検出できなくなり、エマージェンシーモードに切り替わるおそれがあります。 |

注： は、交換部品を示す。

| 改善の内容 | 全車両、変速機コントロールユニットを新品に交換し、変速機オイルを正規品に交換します。 |
