Audi Q3/ RSQ3 助手席側エアバッグモジュールの交換

リコール届出番号	外-2638	リコール届出日	平成30年4月13日
基準不適合状態にあると認める構造、装置又は性能の状況及びその原因	助手席用エアバッグモジュールにおいて、インフレーター製造が不適切なため、エンドキャップとイグナイターキャリアが正しく溶接されていないものがあります。そのため、エアバッグ展開時のガスの圧力により溶接部に亀裂が生じ、亀裂部よりガスが漏れてエアバッグの展開圧力が低下し、最悪の場合、乗員が過度の傷害を負うおそれがあります。		
改善措置の内容	全車両、助手席用のエアバッグモジュールを良品に交換します。

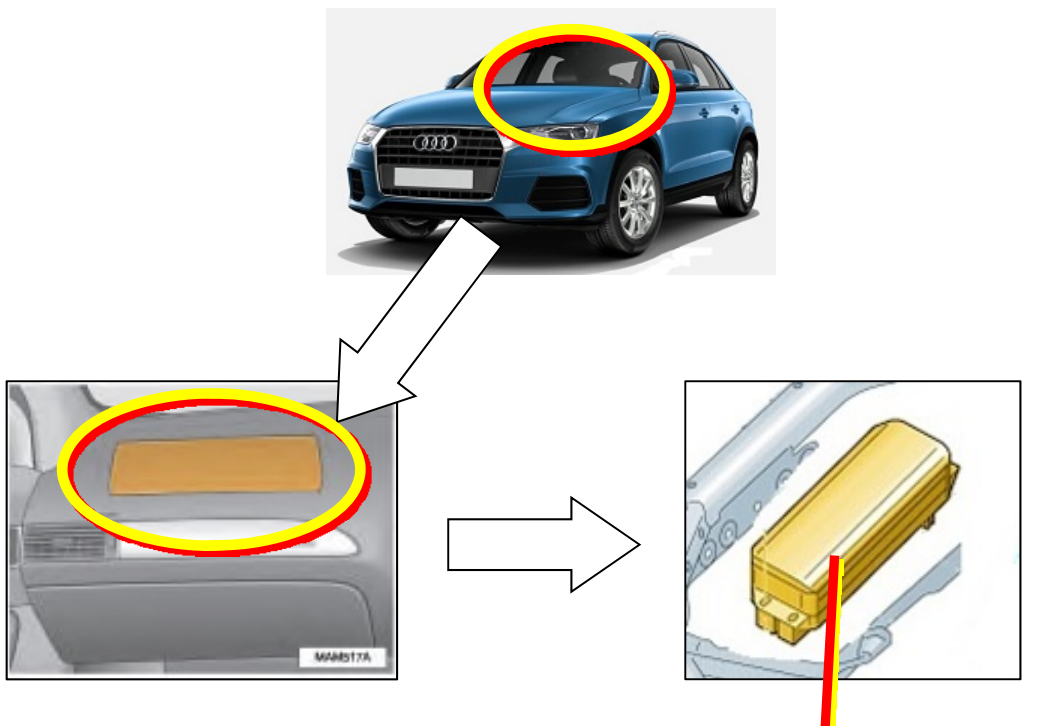
不具合発生箇所

助手席用エアバッグモジュール
